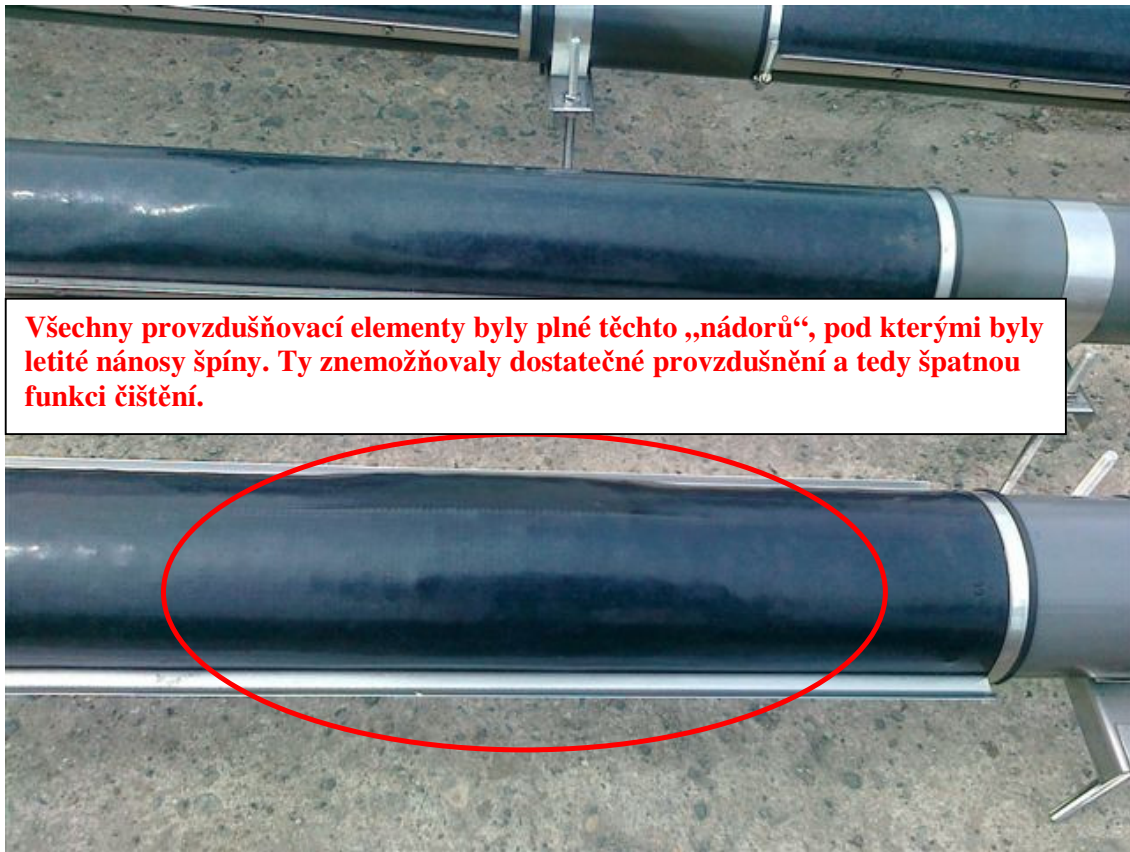
Všechny provzdušňovací elementy byly plné těchto „nádorů“, pod kterými byly letité nánosy špíny. Ty znemožňovaly dostatečné provzdušnění a tedy špatnou funkci čištění.
