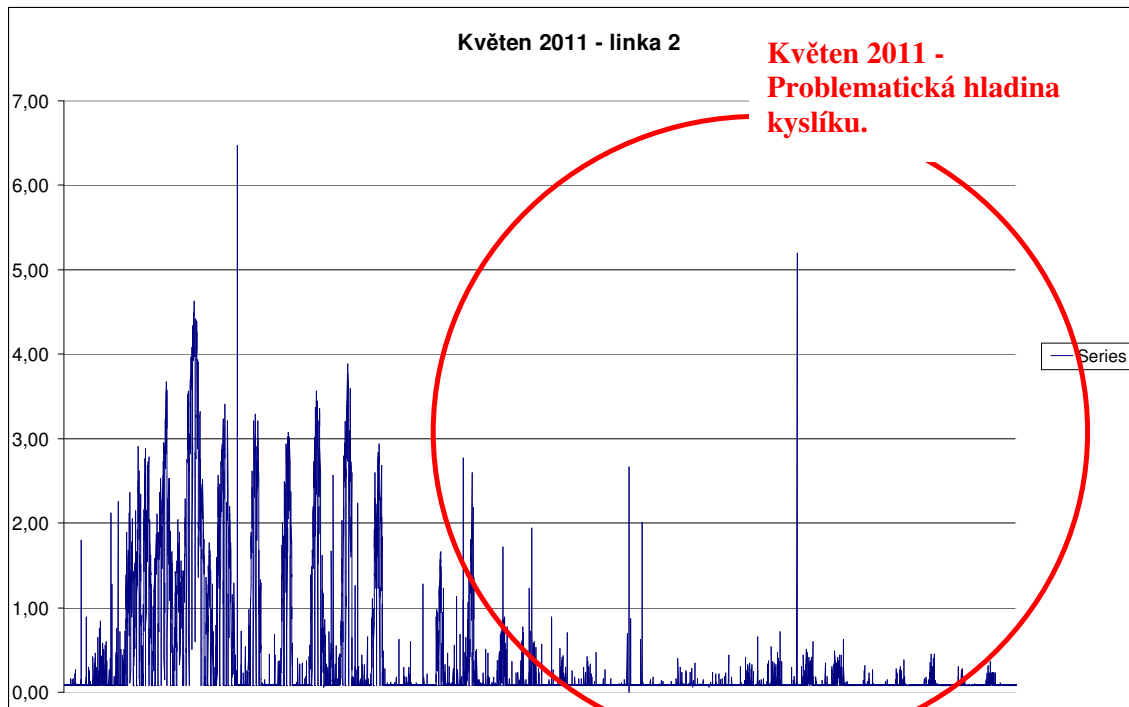
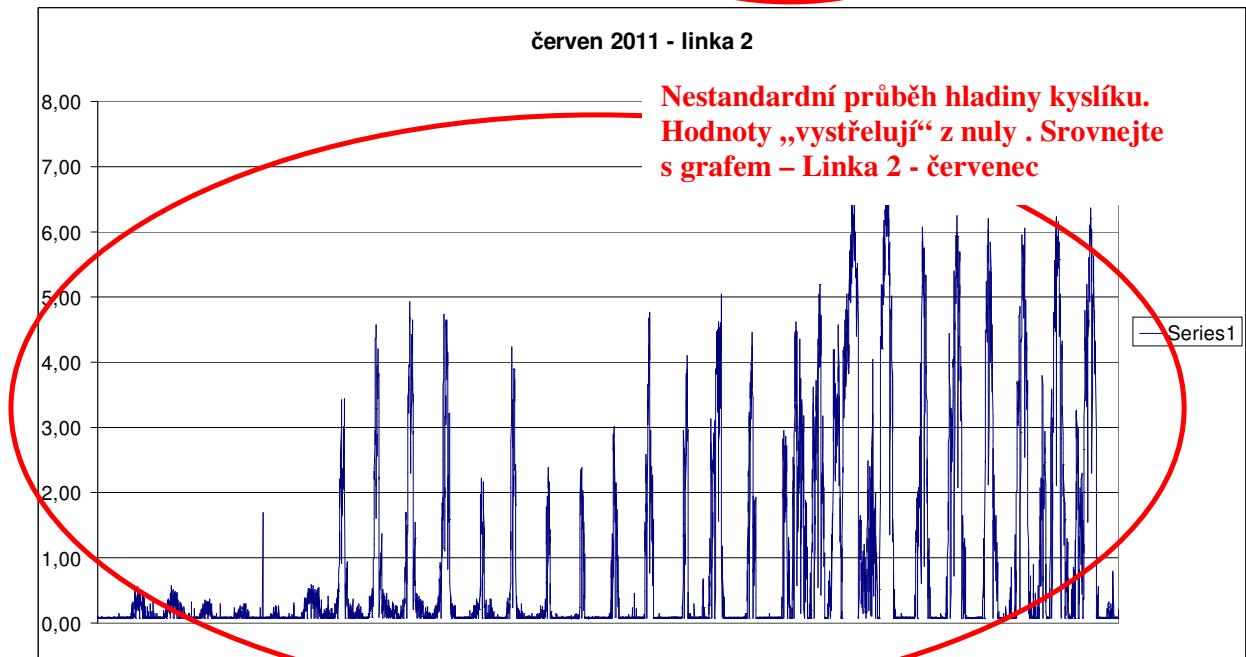
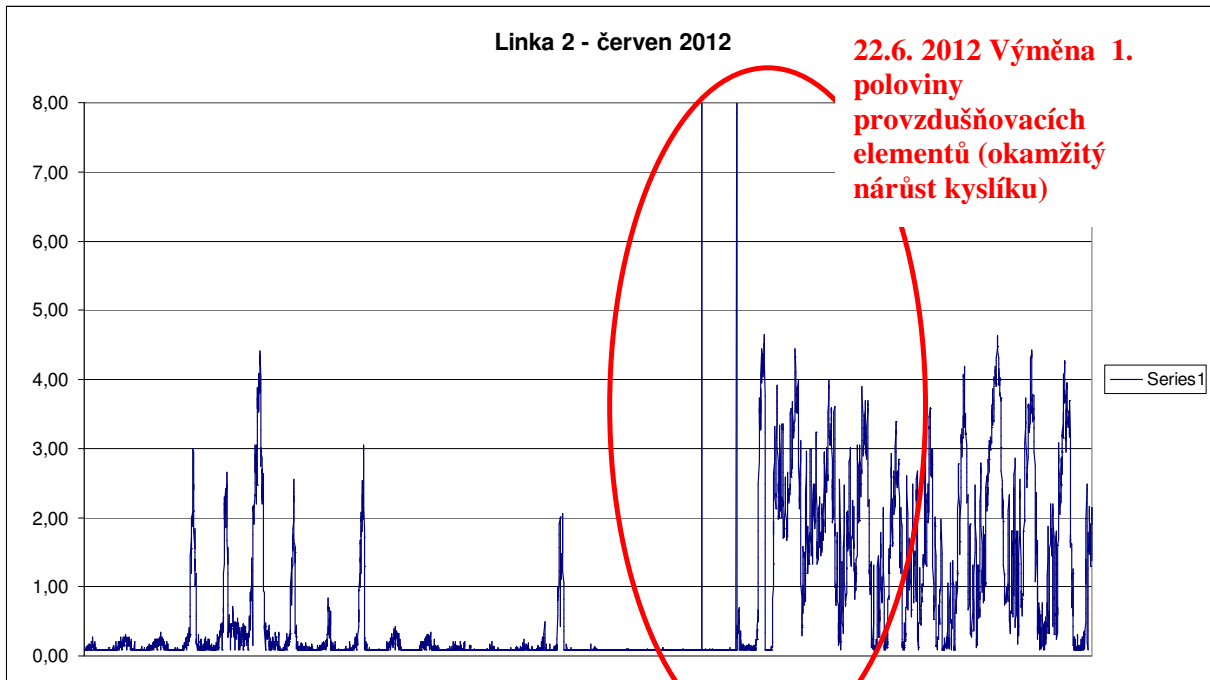
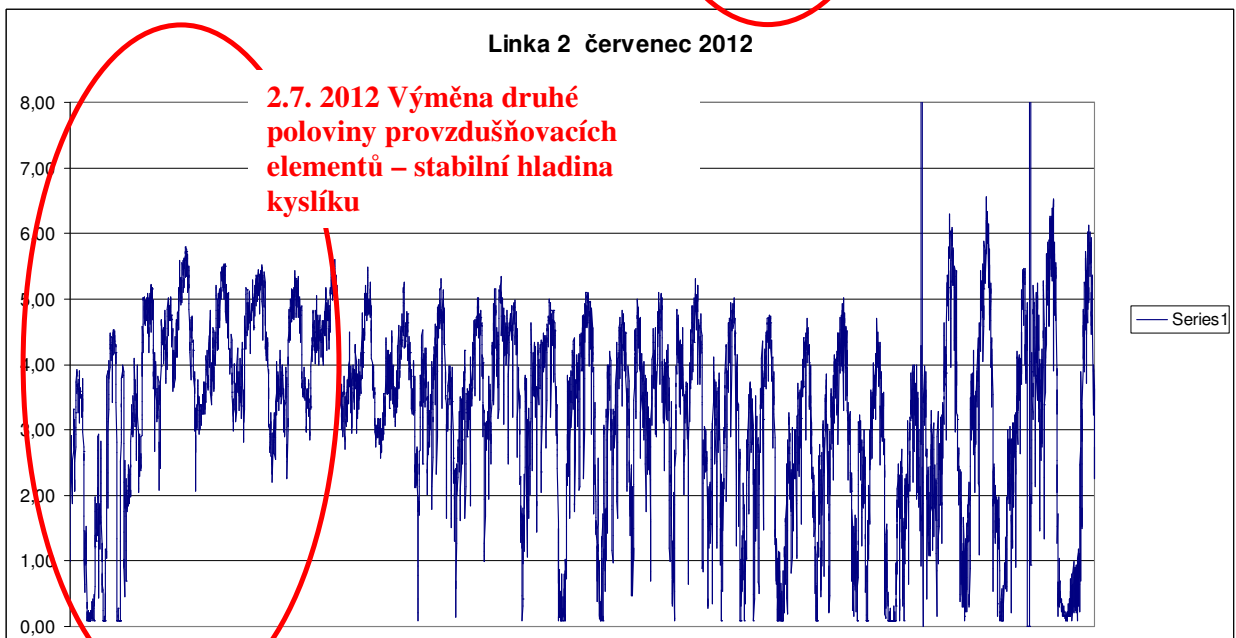
Všechny provzdušňovací elementy byly plné těchto „nádorů“, pod kterými byly letité nánosy špíny. Ty znemožňovaly dostatečné provzdušnění a tedy špatnou funkci čištění.
